# DER MAUERANKER

**Baupflege in Nordfriesland, Dithmarschen und Angeln**

## **100 Jahre Zollbauten an der deutsch-dänischen Grenze**

# 100 Jahre Zoll- und Gendarmeriebauten an der deutsch-dänischen Grenze

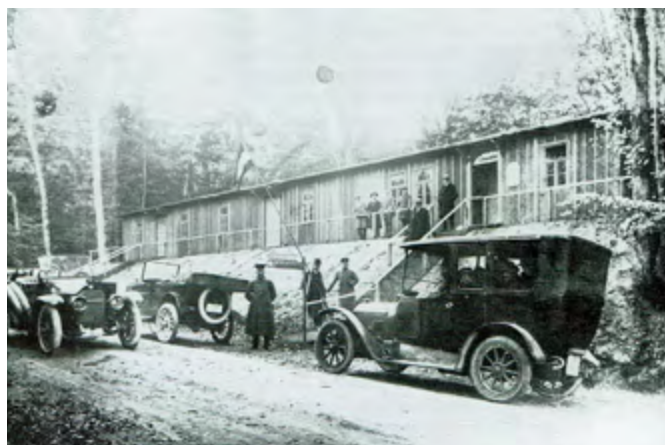
Abb. 6 Baracken für die Zollabfertigung und Passkontrolle in Kupfermühle ab November 1920

Fig. 6 Barakker til told- og paskontrol i Kupfermühle fra november 1920

Ab Juni 1920 begannen die Grenzkontrollen – zunächst behelfsmäßig und lückenhaft – an der bis dahin nur vorläufig und ungefähr fixierten Grenzlinie.<sup>5</sup> In aller Eile wurden an den Grenzübergängen größere oder kleinere Holzbaracken errichtet, in denen Wachraum, Passkontrolle und Zollabfertigung untergebracht waren (Abb. 6). In Harrislee, Kruså und Rosenkranz fanden Zollabfertigung und Grenzkontrolle zunächst im Saal grenznaher Gastwirtschaften statt (Abb. 7).

Fra juni 1920 begyndte grænsekontrollen – i første omgang provisorisk og ujævn – ved grænselinjen, som indtil da kun var blevet fastsat midlertidigt og omtrentligt.<sup>5</sup> Store eller små træbarakker blev i al hast opført ved grænseovergangene for at huse vagtstue, passkontrol og toldbehandling (Fig. 6). I Harrislee, Kruså og Rosenkranz foregik fortoldningen og grænsekontrollen i første omgang i krostuer tæt på grænsen (Fig. 7).

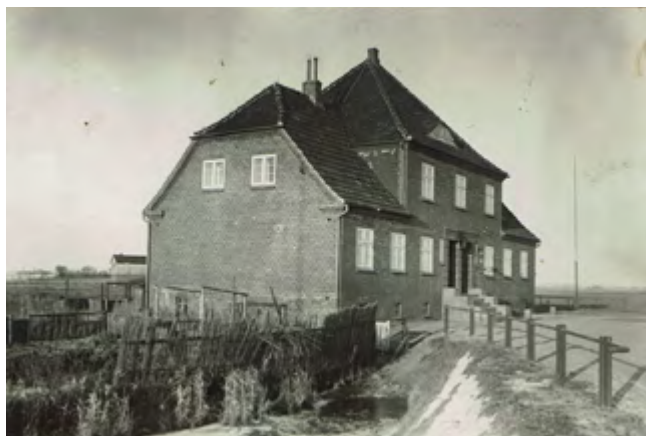
*Abb. 12 Zollamt  
Grenzübergang Böglum 1929*

*Fig. 12 Toldkontor  
grænseovergang Böglum 1929*

Im Obergeschoss des Zollamts Böglum (Abb. 12) waren die Dienstwohnungen, eine davon etwas größer für den Amtsleiter. In den Folgejahren wurden die Wohnungen aufgegeben, da mit wachsendem Grenzverkehr mehr Platz für den Zollbetrieb benötigt wurde.

På øverste etage af Böglum-toldstedet (Fig. 12) lå tjenesteboligerne, hvoraf den ene var lidt større til kontorchefen. I de følgende år blev lejlighederne opgivet, fordi der var brug for mere plads til toldarbejdet i takt med, at grænsetrafikken steg.

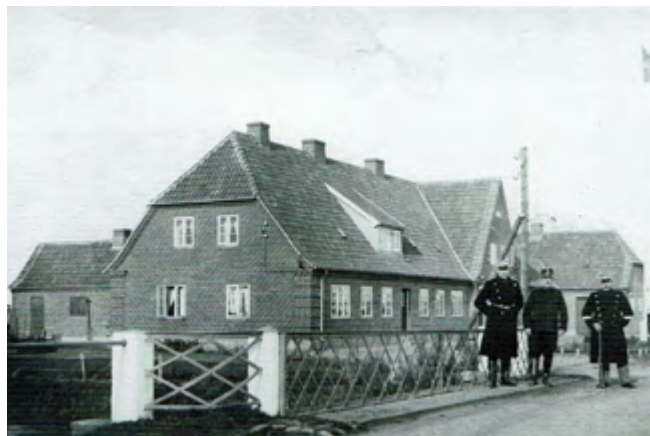
Abb. 13 Grenzstation Sød 1924

Fig. 13 Sød grensestation 1924

Die Grenzstation Sæd war der größte Neubau der dänischen Zollverwaltung für den Zollbetrieb an der neuen Grenze (Abb. 13). Sie steht in besonderer Weise für die Absicht der verantwortlichen Architekten,

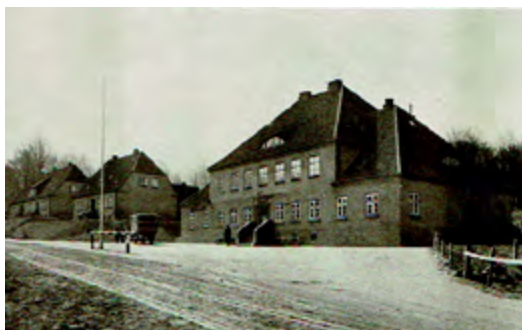
*Abb. 15 Zollbau Ensemble Alte Zollstraße in Harrislee heute. Die alten Amtsräume wurden zu Wohnungen umgebaut, der alte Zollhof zum Vorgarten umgestaltet.*

*Fig. 15 Toldbygningskomplekset Alte Zollstraße i Harrislee i dag. De gamle kontorer er blevet omdannet til lejligheder, og den gamle toldgård er blevet omdannet til en forhave.*

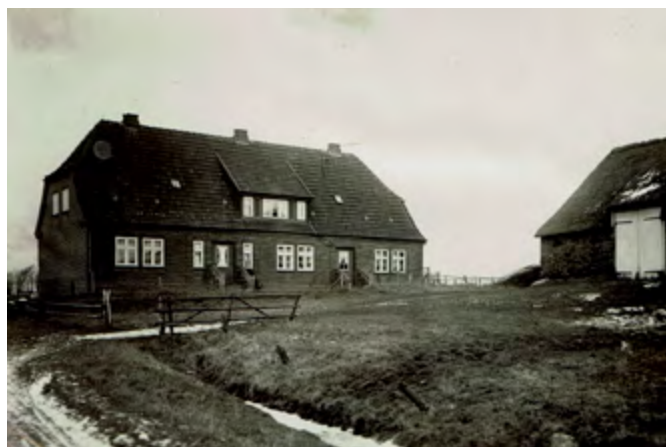
Abb. 21 Dreifamilienhaus mit breiter Schleppgaube (1923) in Böglum neben einem kleinen Bauernhof.

Fig. 21 Trefamiliehus med bred kvist (1923) i Böglum ved siden af en lille gård

Zentraler Haustyp der ersten Bauphase (1922-29) war das *Dreifamilienhaus mit breiter Schleppgaube*. Wegen der nahezu symmetrischen Fassade mit den fast gleichen Hauseingängen vermutet man, ein Zweifamilienhaus vor sich zu haben. Der linke Hauseingang erschließt allerdings zwei Wohnungen. Dieser Haustyp steht an vielen Standorten entlang der Grenze (Abb. 21/22): in Norddeich, Böglum, Wimmersbüll, Ellhöft, Bramstedt, Jardelund, Kupfermühle, Niehuus, Meierwik und Langballigholz.

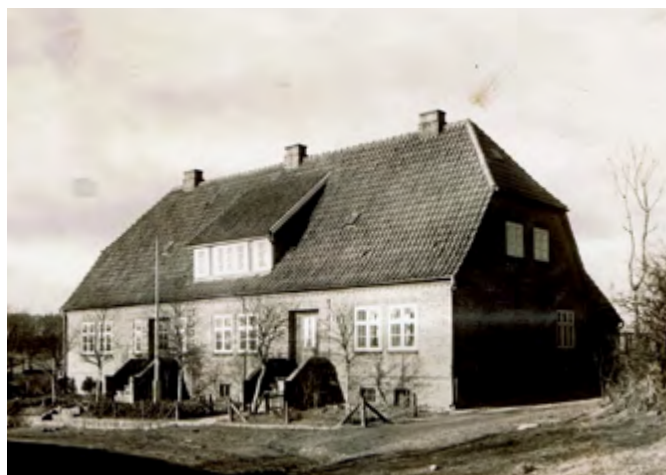
Abb. 22 Dreifamilienhaus mit breiter Schleppgaube (1923) in Niehuus bei Flensburg

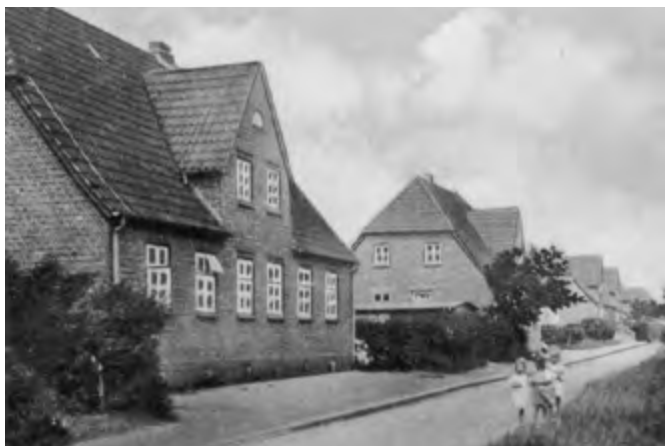
*Abb.24 Dreifamilienhaus mit großem Zwerchgiebel in Westrefeld (1939)*

*Fig.24 Trefamiliehus med stor gavnl i Westrefeld (1939)*

Den centrale hustype i den anden byggefase (1938/39) er *trefamiliehuset med en stor midterste gavl*. Dette design var inspireret af de to familiehuse i toldbebyggelsen Wimmersbüll, som allerede var blevet bygget i 1924 (Fig. 23). Med den store centrale dværggavl og vinduesfacaden mod gaden ser de ud til at være identiske, men ved nærmere eftersyn er de tydeligt forskellige. Hustypen blev udvidet til et trefamiliehus. Det er derfor lidt længere og bredere, hvilket giver det et mere imponerende udseende (Fig. 24). Der er adgang til de tre lejligheder via de to lave udbygninger på havesiden. Vinduesinddelingen er bibeholdt. Konstruktionen er identisk i Norddeich, Ellhöft, Westrefeld, Jardelund, Bögelhuus, Holnis og Neukirchen (Angeln).

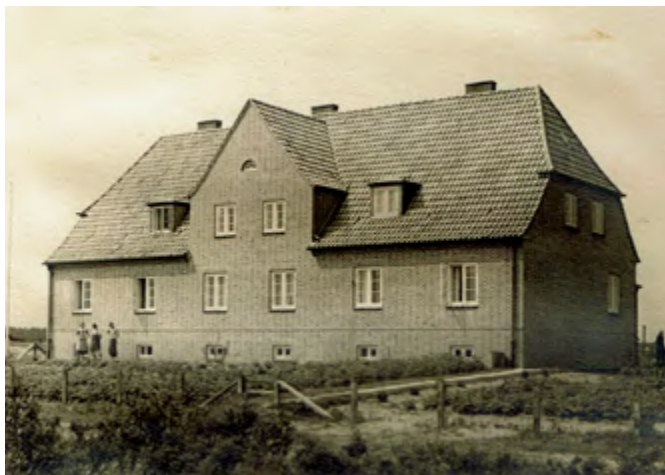
*Abb. 25 Zwei Doppelhäuser in Neumark nahe Rosenkranz (1923) mit besonders weit aus dem Boden ragenden Keller-geschoss – Hauseingang einmal von der Straße, einmal von der Gartenseite.*

tierung der Grundrisse an der Himmelsrichtung, die durchaus schon damals vorstellbar war und heute gängiges Entwurfskriterium ist, hat man sich nicht bemüht. So stehen in Neumark bei Rosenkranz zwei Zweifamilienhäuser unmittelbar nebeneinander, in einem Fall von der Straße, im anderen Fall von der Gartenseite erschlossen (Abb. 25).

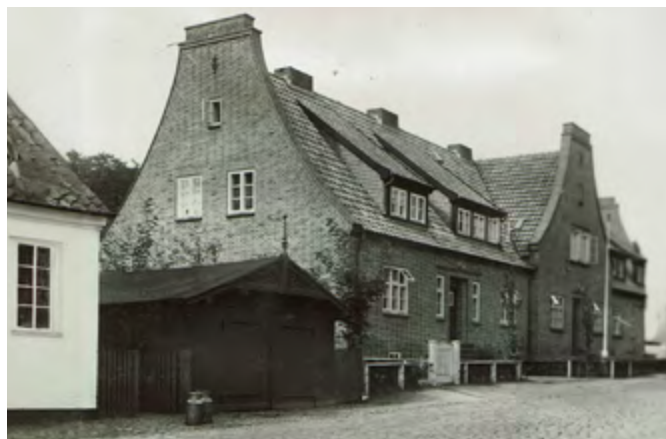
*Abb. 27 Das Zollhaus mit fünf Wohnungen in Wassersleben – Abriss in den frühen 1970er Jahren.*

*Fig. 27 Toldbygningen med fem lejligheder i Wassersleben - nedrevet i begyndelsen af 1970'erne.*

In den Siedlungen (vgl. 3.3) und nahe der großen Ämter wurden gelegentlich Mehrfamilienhäuser errichtet. Hier sticht das Fünffamilienhaus in Wassersleben/Harrislee heraus, dessen geschwungene, oben abgeflachte Giebel deutlich vom Üblichen abweichen (Abb. 27).<sup>17</sup> Leider wurde die Wohnzeile in den frühen 1970er Jahren abgerissen, um einem größeren Wohnbauvorhaben mit Förderblick Platz zu machen.

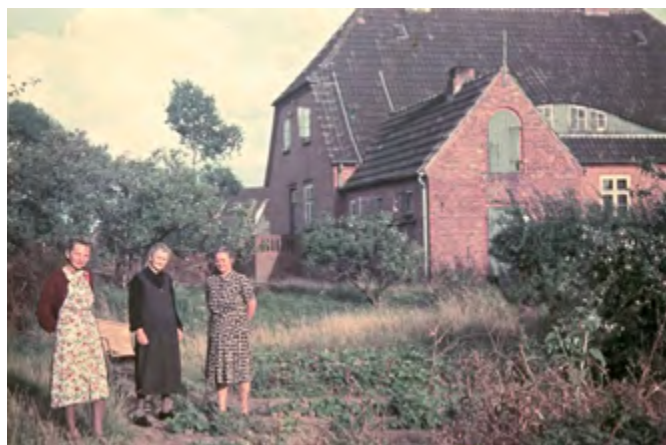
*Abb. 28 Zweifamilienhaus in der Zollsiedlung Wimmersbüll von 1924 (Foto von 1942). Grüne Giebelluke und -tür, grüne Gaubenverschalung*

*Fig. 28 To-familiehus i Zollsiedlung Wimmersbüll fra 1924 (foto fra 1942). Grøn gavlluge og grøn kvistebekledning*

in den Anbauten, die senkrechten Holzverschalungen rechts und links neben den Gauenfenstern (Abb. 28). Die Gebäude wirken schlicht. Auf Schmuckelemente wurde weitgehend verzichtet. Nur einige Hauseingänge sind durch rustizierte Lisenen gefasst (Abb. 29). Prägnant sind häufig die gemauerten Eingangstreppen, die die Fassade rhythmisieren. Die hohe Ähnlichkeit der Zollhäuser beruht auf der Materialität, der Farbigkeit, der Dachform und den stehenden Fensterformaten.

Alle husene er opført af mørkerøde mursten i blank mur og dækket af mørke teglsten, næsten alle har et krumt valmtag, og farven på indgangsdørene, gavllågerne i tilbygningerne og den lodrette træbeklædning til højre og venstre for kvistene er tomme-grøn (Fig. 28). Bygningerne har et enkelt udseende. Der blev stort set ikke brugt dekorative elementer. Kun nogle få indgange er indrammet af rustikke lisener (Fig. 29). De murede indgangstrin, som giver facaden rytme, er ofte iøjnefaldende. Den høje grad af lighed mellem toldhusene er baseret på materialitet, farvevalg, tagform og de lodrette vinduesformater.

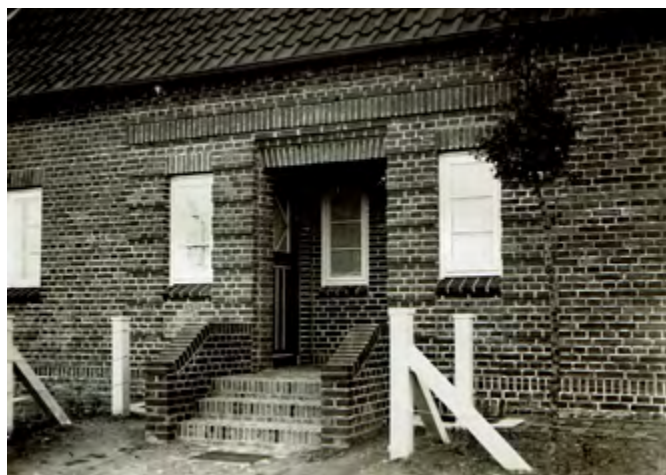
*Abb. 29 Zollhaus Meierwik – Eingang mit rustizierten Lisenen gefasst (1923)*

*Fig. 29 Meierwik toldhus - indgang indrammet med rustikke lisenen (1923)*

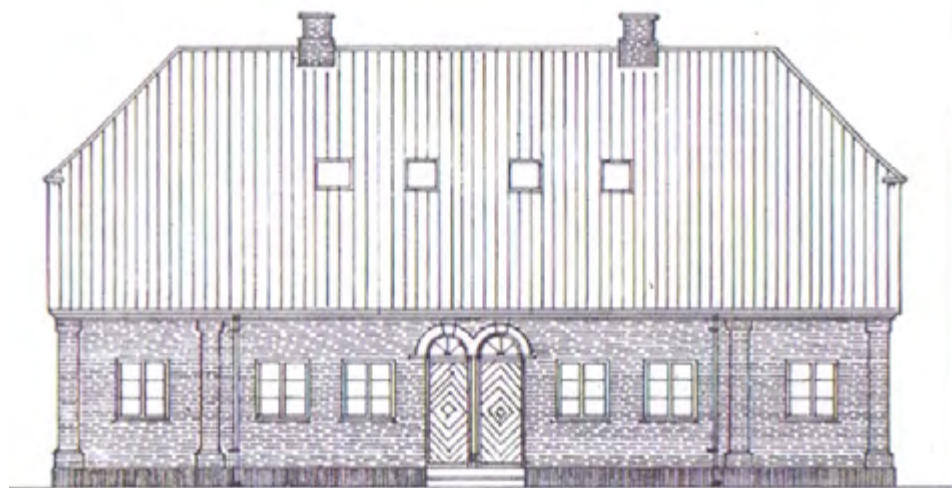
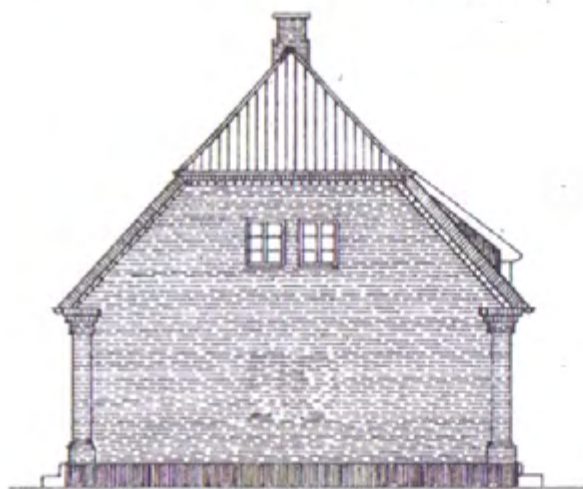
*Facade.*

*Gavl.*

Der blev bygget i alt 33 parcelhuse langs hele grænsen, de fleste placeret, så gendarmene kunne holde øje med grænsen i deres nabolag, selv når de ikke var på vagt. Arkitekt Zachariassen tegnede flere typer dobbelthuse, som hver især varierede en smule (Fig. 30). Hans nærmeste kollega Valdemar Thorbjørn Bayer var som regel ophavsmand til tegningerne. Kun meget få gendarmerihuse var helt identiske i konstruktionen. Nogle var enfamiliehuse, de fleste var tofa-

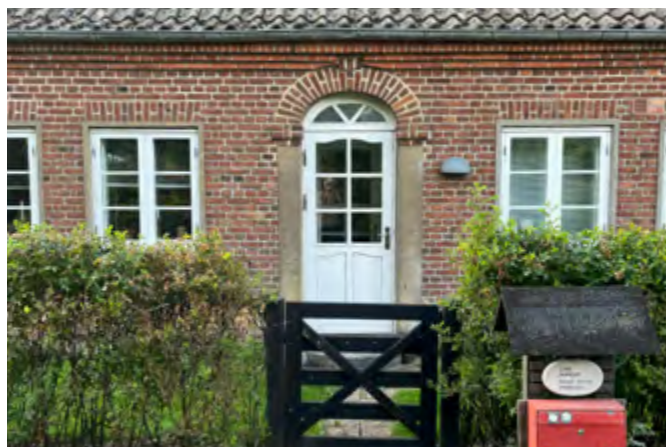
*Abb. 32 Gendarmenhaus  
Nørremølle – Hauseingang mit  
gemauertem Rundbogen auf  
Betonpfeiler – heute.*

*Fig. 32 Nørremølle Gendarm-  
hus - indgang med muret bue  
på betonsøjler - i dag.*

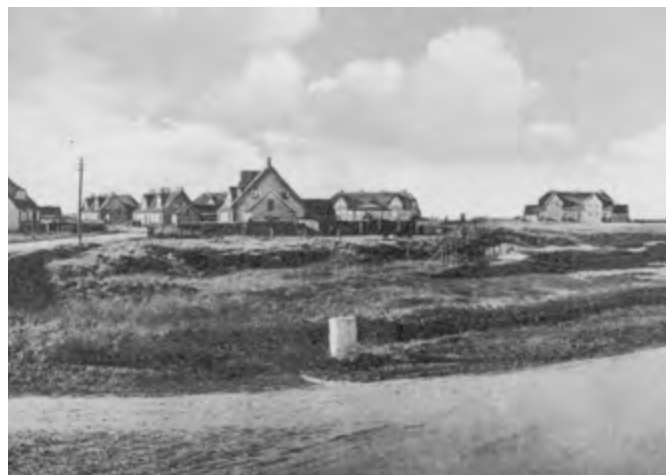
*Abb. 37 Wimmersbüll Eisenbahnersiedlung (links) und Zollsiedlung (rechts) auf damals freiem Feld.*

*Fig. 37 Wimmersbülls jernbanebebyggelse (til venstre) og toldbebyggelse (til højre) på det, der dengang var en åben mark.*

Für die Grenzabfertigung am Bahnhof Süderlügum wurden auf freiem Feld zwischen dem alten Bauerndorf Wimmersbüll und dem Bahnhof Süderlügum in den Jahren 1923/24 je eine Siedlung für Bahn- und für Zollbeamten gebaut (Abb. 37). Siedlungen waren etwas gänzlich Neues und Fremdes. Das kleine Bauerndorf Wimmersbüll verdoppelte fast seine Einwohnerzahl binnen weniger Jahre durch den Zuzug von Beamtenfamilien.

Mit dem Bau der Zollhäuser wurde im Sommer 1923 begonnen, bezogen wurden sie ein Jahr später. An der neuen Verbindungsstraße zwischen der damaligen Humptruper und Aventofter Straße entstanden auf der westlichen Seite fünf der sechs Häuser mit insgesamt 18 Wohnungen: zwei Doppelhäuser, zwei Vierfamilienhäuser und ein Dreifamilienhaus. Die einseitig bebaute Straße (heute „Zollstraße“) blieb im Besitz der Zollverwaltung und ist auch heute noch eine

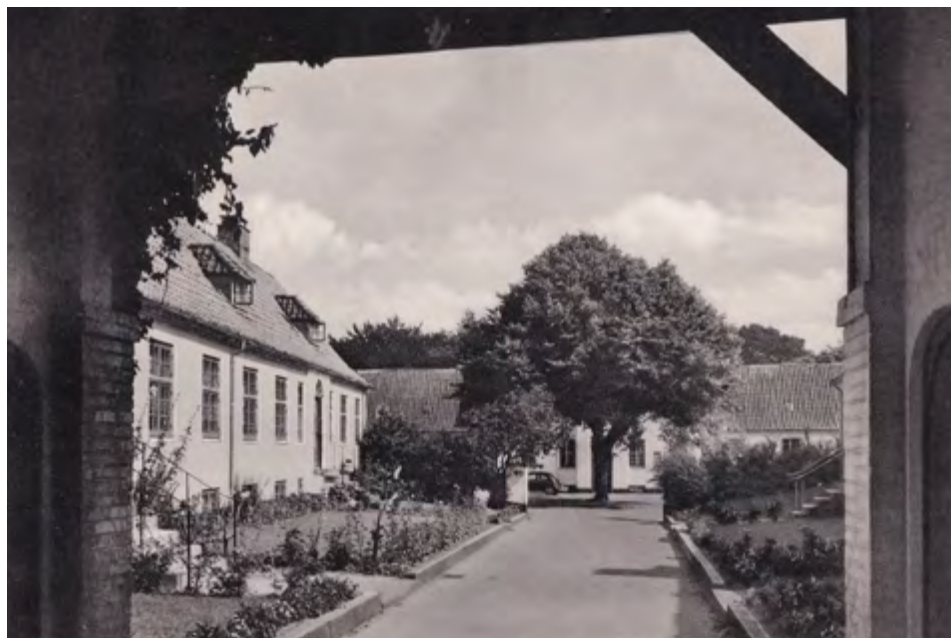
Abb. 40 Toldgården Padborg (1950): Blick aus dem Torgebäude  
Fig. 40 Toldgården Padborg (1950): Udsigt fra portbygningen

einen kleinen Vorgarten teilen. Die Reihenhauszeile ist in sich versetzt (Abb. 40). Auf dem über einen Hektar großen Grundstück hat jede Wohnung einen eigenen Garten. Der Baukomplex an der Stirnseite ist im mittleren Teil zweigeschossig. Der zentrale Eingang ist durch ein Mittelrisalit betont und vom vorderen Teil durch eine halbhochhohe Mauer abgetrennt. Die Wohnungen dort sind größer und waren ursprünglich den höheren **Dienstgraden** vorbehalten. Das Mauerwerk ist ockergelb getüncht, das Dach mit roten Pfannen eingedeckt und die Türen weiß gestrichen wie bei den Gendarmenhäusern. Die Wohnanlage erinnert an ein Herrenhaus, in der die berufliche Hierarchie unter den Bewohnern auch architektonisch ihren Ausdruck findet. Zugleich bietet sie auch heute noch ein sehr ruhiges, geschütztes, fast intimes Wohnen.

Rækken af rækkehuse er forskudt (Fig. 40). Hver lejlighed har sin egen have på den hektar store grund. Bygningskomplekset på forsiden er i to etager i den midterste del. Den centrale indgang understreges af en central risalit og er adskilt fra den forreste del af en halvhøj mur. Lejlighederne her er større og var oprindeligt forbeholdt de højere rækker. Murværket er malet okkergult, taget er dækket af røde tegl, og dørene er malet hvide som i gendarmernes huse. Boligkomplekset minder om en herregård, hvor det professionelle hierarki blandt beboerne også kommer til udtryk arkitektonisk. Samtidig tilbyder det stadig et meget roligt, beskyttet, næsten intimt liv i dag.

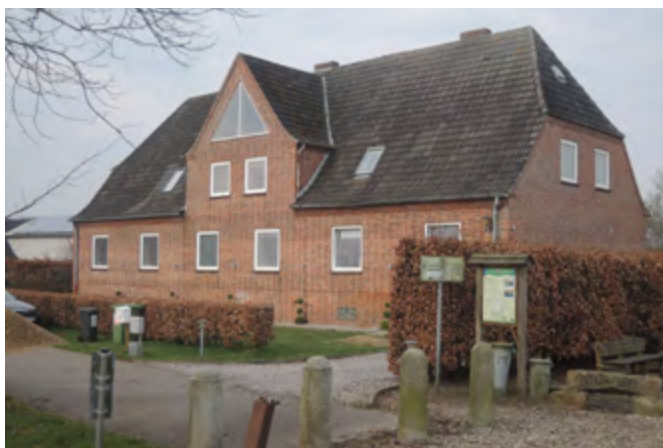
*Abb. 49 Zollhaus in Jarde-  
lund vor und nach der Privatisie-  
rung – ein Beispiel für viele.*

*Fig. 49 Toldkammeret i Jarde-  
lund før og efter privatisering –  
et eksempel af mange.*

Die Privatisierung löste einen weiteren Modernisierungsschub aus (Abb. 48/49). Meist begannen die neuen Privateigentümer kurz nach Erwerb, ihre Wohnungen nach ihren Vorstellungen umzubauen. Bisweilen wurden auch Wohnungen zusammengelegt. Fenster wurden erneut ausgetauscht, Dachböden ausgebaut, die Dächer neu gedeckt, die Hauseingänge aufgewertet, die Garagen erweitert und erneuert. Inzwischen habe viele frühere Dienstwohnungen schon mehrfachen den Besitzer gewechselt.

Privatiseringen udløste en yderligere modernisering (Fig. 48/49). I de fleste tilfælde begyndte de nye private ejere at ombygge deres lejligheder efter deres egne ideer kort efter, at de havde overtaget dem. Nogle gange blev lejlighederne også slået sammen. Vinduer blev udskiftet igen, kviste blev ombygget, tage blev lagt om, indgangspartier blev opgraderet, og garager blev udvidet og moderniseret. I mellemtiden har mange tidligere firmalejligheder skiftet hænder flere gange.

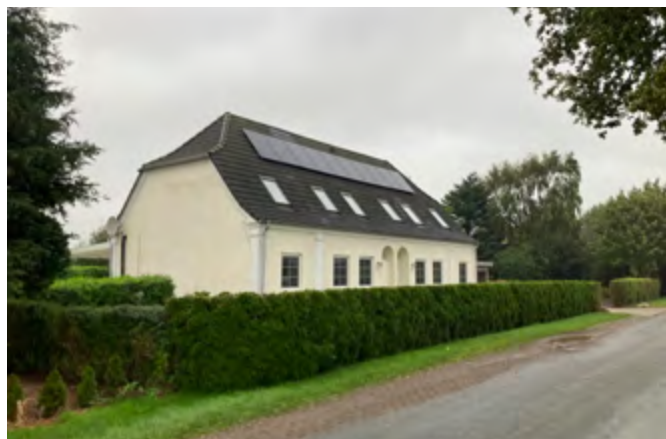
*Abb.50 Modernisiertes Gendarmenhaus in Pluskjær mit Sonnenpaneelen*

*Fig.50 Moderniseret gendarm-erihus i Pluskjær med solceller*

Auch auf dänischer Seite wohnt seit einigen Jahrzehnten kein Grenzgendarm mehr in den Wohnungen. Die Gendarmenhäuser wurden ab den 1960er Jahren nach und nach an Privatpersonen verkauft. Vielfach haben die neuen Eigentümer die Häuser durchgreifend modernisiert – mit mehr oder weniger Geschick und Rücksicht auf die gestalterischen Qualitäten des historischen Baubestands. Meist wurden die beiden kleinen Wohnungen zu einem Einfamilienhaus zusammengelegt wie beim Gendarmenhaus in Pluskjær (Abb. 50/51). Manche wirken heute von fern wie moderne Landhäuser in landschaftlicher Vorzugslage (Abb. 52).

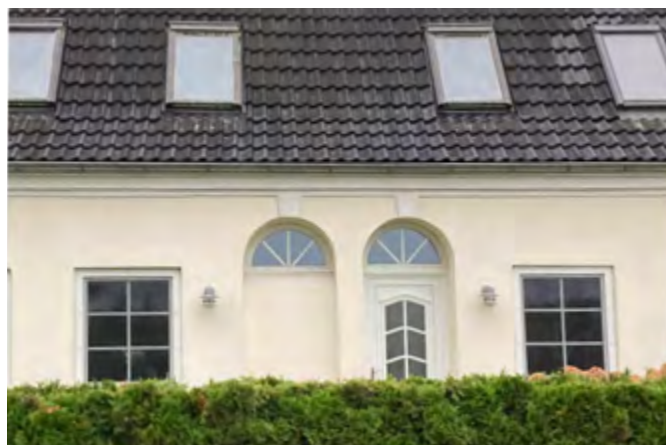
*Abb. 51 Doppelhaus in Pluskjær, umgebaut zu einem Einfamilienhaus*

*Fig.51 Doppelhuset i Pluskjær, ombygget til parcelhus*

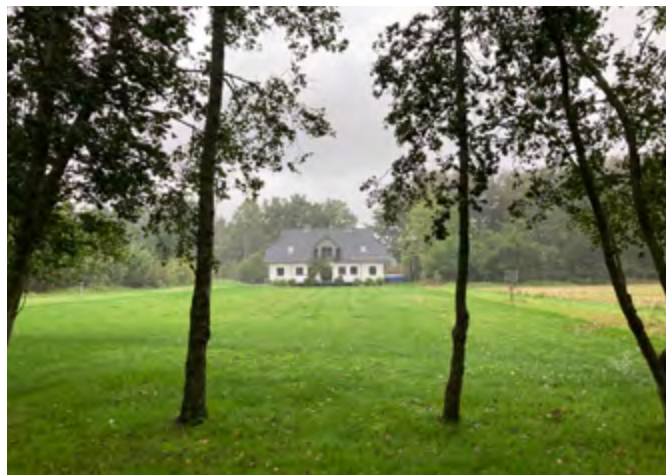
*Abb. 52 Durchgreifend saniertes und zum Einfamilienhaus umgebautes ehemaliges Gendarmenhaus in Frøslevsfeld*

*Fig. 52 Gennemrenoveret tidligere gendarmmerihus i Frøslevsfeld, ombygget til parcelhus*

Der har heller ikke boet nogen grænsegendarmere i lejlighederne på den danske side i flere årtier. Gendarmhusene blev gradvist solgt til private fra 1960'erne og frem. I mange tilfælde har de nye ejere gennemgribende moderniseret husene – med større eller mindre dygtighed og hensyntagen til den historiske bygningsmasses designmæssige kvaliteter. I de fleste tilfælde blev de to små lejligheder lagt sammen til et enfamiliehus, som det er tilfældet med Gendarmhuset i Pluskjær (Fig. 50/51). I dag ligner nogle af dem på afstand moderne landejendomme med en privilegeret beliggenhed i landskabet (Fig. 52).

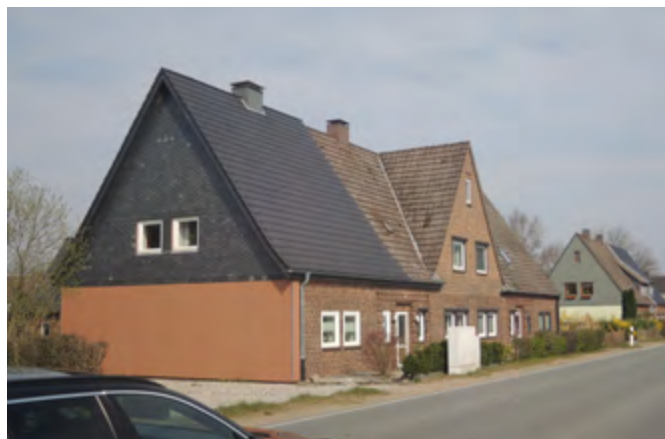
*Abb. 53 Ehemalige Zollsiedlung in Weding (heute Handewitt) nach der Privatisierung.*

*Fig. 53 Tidligere toldsted i Weding (nu Handewitt) efter privatisering.*

mals gleichen Häusern erkennbar (Abb. 53). Jeder Eigentümer ließ nach gusto sein Haus verputzen, streichen und eindecken. Offensichtlich gab es selbst innerhalb eines Mehrfamilienhauses unter den Eigentümern keinerlei erfolgreiche Bemühung, sich auf einen gemeinsamen Rahmen für die äußere Gestalt zu einigen.

engang var identiske (Fig. 53). Hver ejer fik pudset, malet og lagt tag på sit hus, som det passede ham. Selv inden for en boligblok lykkedes det åbenbart ikke for ejerne at blive enige om en fælles ramme for det udvendige design.

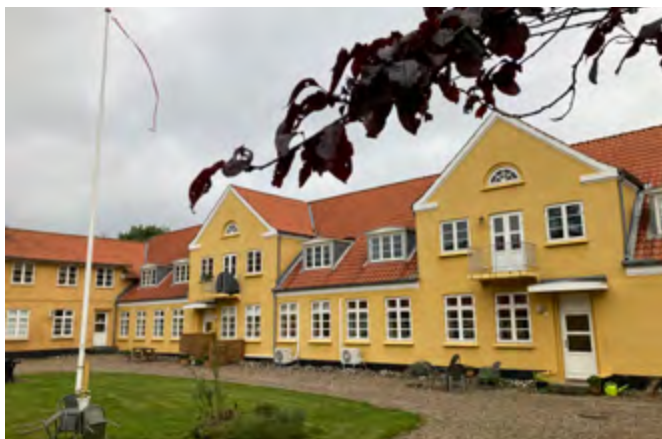
*Abb. 55 Kruså Møllegård heute  
(2019). Ockergelber Mauer-  
anstrich, rote Pfannendeckung,  
repräsentative Vorfahrt.*

*Fig. 55 Kruså Møllegård i dag  
(2019). Okkergult murværk,  
rødt tegltag, repræsentativ  
indkørsel.*

Auch die beiden dänischen denkmalgeschützten Zollwohnhöfe in Kruså und in Padborg sind privatisiert, allerdings nicht unmittelbar in Einzeleigentum überführt worden. Der Møllegård in Kruså wurde 1977 an einen privaten Investor verkauft, der den Komplex in 21 Eigentumswohnungen aufteilte (Abb. 55). Die Modernisierung bewahrte die gestalterischen Qualitäten des Gendarmeriehofes.

De to danske fredede toldbygninger i Kruså og Padborg blev også privatiseret, selv om de ikke umiddelbart overgik til individuelt ejerskab. Møllegård i blev solgt til en privat investor i 1977, som opdelte komplekset i 21 ejerlejligheder (Fig. 55). Moderniseringen bevarede gendarmerigårdens designmæssige kvaliteter.

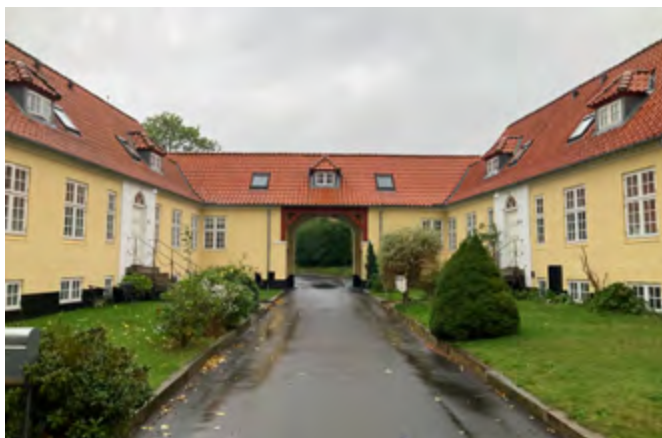
*Abb. 56 Toldgården Padborg.  
Blick von Innenhof auf den  
Toreingang 2019*

*Fig. 56 Toldgården Padborg.  
Udsigt til portindgangen fra den  
indre gård 2019*

Det samme gælder for Toldgården Padborg. Her boede grænsebetjente indtil 1994, hvorefter komplekset blev omdannet til en privat andelsboligforening (Fig. 56).

gewandelt (Abb. 56). Der Gebäudekomplex steht unter Schutz und wurde denkmalgerecht erneuert. Im Juni 2022 feierte die Genossenschaft das 100-jährige Bestehen des „Toldgärden“ mit einem großen Tag der offenen Tür.
